災害廃棄物から再生した洗浄砂・礫を用いたセメント改良土

鹿島建設㈱ 小原 隆志

1. 目的

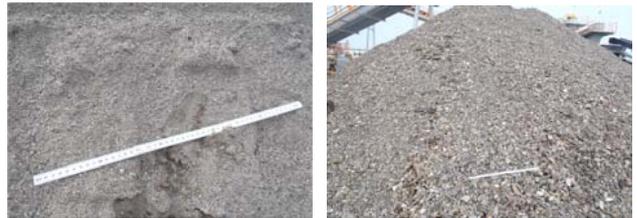
写真1 材料外観 (左：洗浄砂、右：洗浄礫)

検討対象とした洗浄砂および礫は、宮城県石巻ブロックの災害廃棄物処理業務で可燃系混合物を破砕処理した際に発生する細粒分を分級洗浄設備にて処理し再生したものである。材料の外観を写真1に、物理的性質を表1に示す。洗浄砂は最大粒径が5mm以下の粒子を主体とする砂質材料である。洗浄礫の組成は陶器片、プラスチック片、ガラスや鉄屑等の人工材料が多く含まれている。粒度分布は図2に示すように砂や礫は比較的均等な粒度であるため、材料単体では締まり難い材料である。一方、両者を体積比で1:1に混合した場合、締固め密度の増加が確認され、施工性の向上や密実化によるセメント固化強度の増加が期待できることから、実証施工においてはブレンド材を使用した。

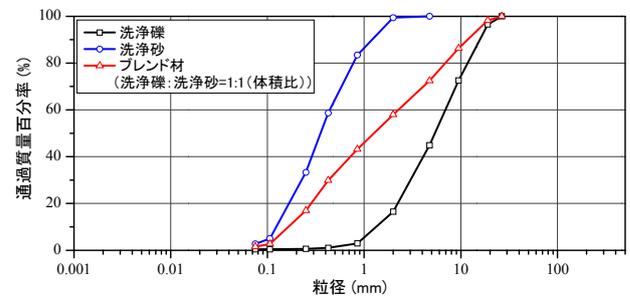
図2 洗浄砂、礫およびブレンド材の粒径加積曲線

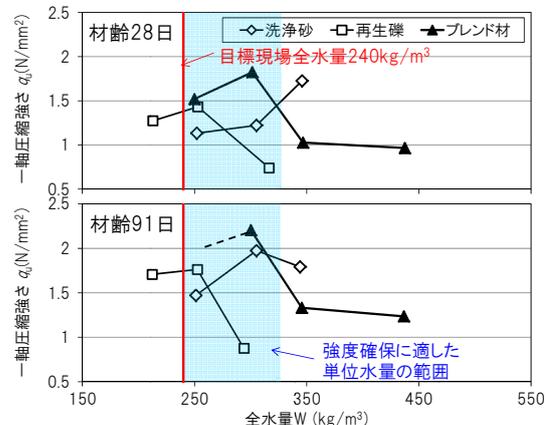
図3 配合試験結果

セメント改良土の配合設定にあたり室内配合試験を実施した。セメント添加量 $C=80\text{kg}/\text{m}^3$ として、ブレンド材とセメントを混合した状態での最大乾燥密度 ($1.668\text{g}/\text{cm}^3$) の95%相当値を現場における目標締固め密度とし、この密度で供試体 (直径 $\phi=150\text{mm}$, 高さ $h=300\text{mm}$) を作製した。試験ケースは、目標締固め密度を確保でき、かつ、施工性 (ブルドーザーやバックホウのトラフィカビリティー) を満足できる全水量 W を3~4水準設定した。材齢28日, 91日における一軸圧縮試験結果を図3に示す。締固め密度が大きいブレンド材の強度が洗浄砂・礫単体のものより概ね大きく、28日材齢で q_u が $1.0\sim 1.8\text{N}/\text{mm}^2$ であった。ブレンド材の強度発現に適した全水量の範囲を $W=240\sim 330\text{kg}/\text{m}^3$ と考え、実証施工では、施工性を確保できる全水量として、 $W=240\text{kg}/\text{m}^3$ を基本配合として設定した。

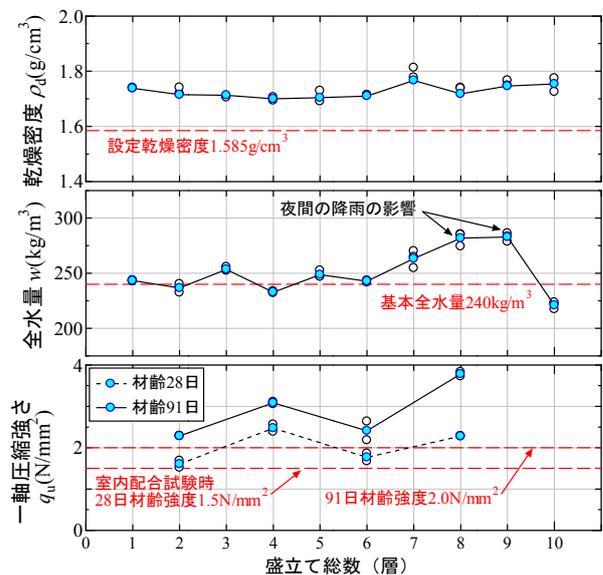
図4 現場密度試験結果および一軸圧縮試験結果

施工中は、現場密度試験(JIS A 1214, 1回/層)および一軸圧縮試験供試体の作製(1回/3層, 現場密度に合わせて作製)を行った。転圧直後に測定した乾燥密度は、図4中に示すように設定乾燥密度(1.585g/cm³)を上回っており、室内配合試験時よりも密実な状態に締まっている。このことが影響して、現場作製供試体の一軸圧縮強さが、室内配合試験時の一軸圧縮強さを上回ったと考えられる。一部、夜間の降雨の影響による全水量の増加が認められたが、強度に問題はなく、図2に示す最大強度を示す全水量に近づいたことで、材齢91日の強度は大きくなった。
